Botschaft Gemeindeversammlung 30. Mai 2022

1. Sanierung Wasserversorgung - Ausgangslage

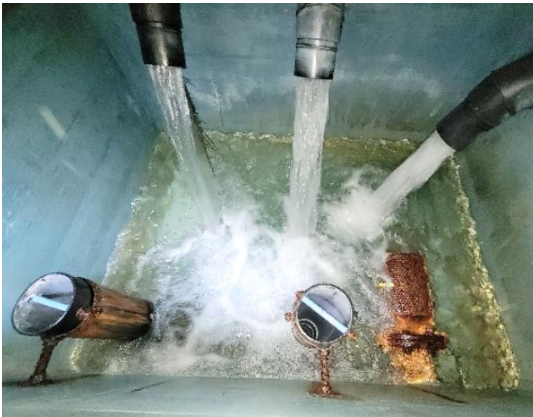
Bei allen Quellschächten fehlt die Siphonierung der Überläufe zur Sicherung gegen äussere Einflüsse. Zudem sind die Pilzdeckel nicht abgedichtet, wodurch Schmutz und Insekten eindringen können. Die Quellschächte sammeln jeweils alle Quelleinläufe in einem grossen Becken. Sollte eine Quelle verunreinigt sein oder aus anderen Gründen die Trinkwasserqualität temporär nicht erfüllen, muss das gesamte Wasser aus allen zusammenlaufenden Quellen verworfen werden. So kann nicht garantiert werden, dass bei einer allfälligen Verunreinigung einer Quelle immer genügend Trinkwasser für die Versorgung der Bevölkerung zur Verfügung steht.

Bild 6: Sammelbecken der Quellschächte

Aus diesem Grund werden alle vier Quellschächte durch trinkwasserkonforme Behälter aus Polypropylen ersetzt. Darin wird jeder Quelleinlauf in einer separaten Kammer gesammelt und anschliessend zusammen weitergeleitet. So besteht die Möglichkeit, jede Quelle einzeln zu verwerfen. Durch diese Lösung ist eine langfristige Sicherstellung der Trinkwasserqualität und -Quantität möglich. Die neuen Polypropylen-Behälter sind ca. gleich gross, wie die bestehenden Betonschächte. Optisch wird von aussen keine nennenswerte Veränderung sichtbar sein. Von den neuen Behältern wird wie bei den bestehenden Schächten nur der Einstieg mit Pilzdeckel sichtbar sein.

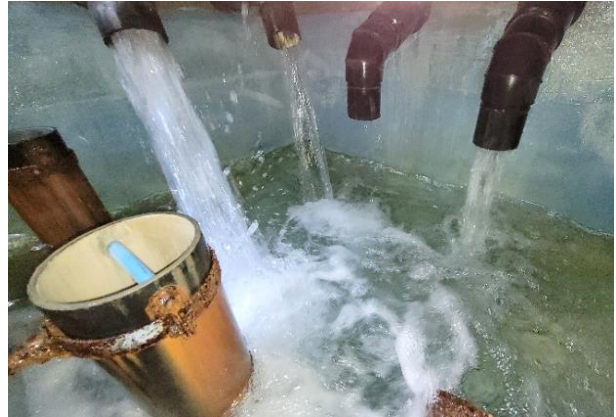
Bild 7: Sammelbecken der Quellschächte mit Überlaufstrümpfel

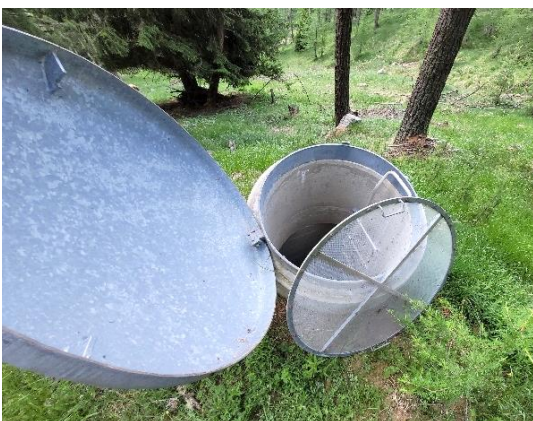
Bild 8: Einstieg mit Pilzdeckel

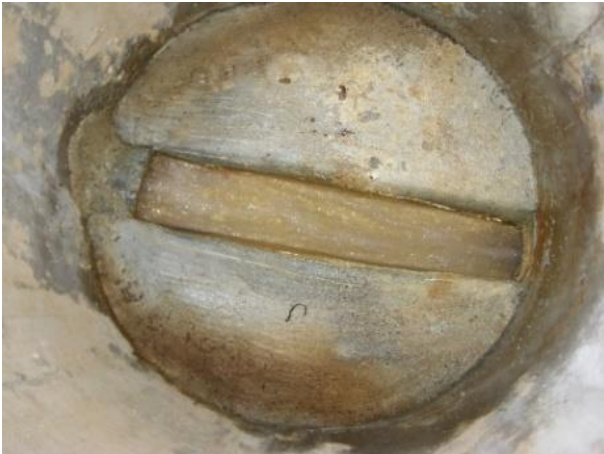
Zwischen dem Druckbrecherschacht und dem Reservoir Madulain befinden sich mitten in der Wiese drei Kontrollschächte, die ebenfalls Teil der Zuleitung zum Reservoir sind. Diese drei Schächte führen das Wasser in einem offenen Gerinne und weisen einen verschliessbaren Deckel auf. Dies entspricht nicht den Vorschriften der SVGW.

Bild 10: Offenes Gerinne Kontrollschacht

Die offenen Gerinne werden luftdicht verschlossen und mit einer automatischen Be- und Entlüftung versehen. Die Schachtdeckel bleiben wie bestehend, um die landwirtschaftliche Bewirtschaftung nicht durch Pilzdeckel zu behindern oder einzuschränken.

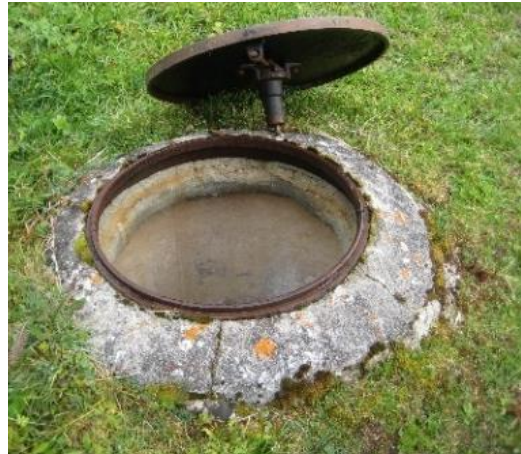
Bild 11: Kontrollschacht in Wiese

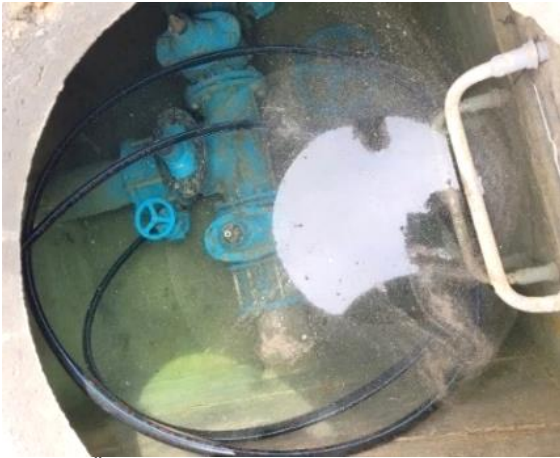
Der Schacht 3045a, welcher bereits 2021 erstellt wurde, füllt sich trotz erstellter Entwässerungsleitung mit Hangwasser. Dadurch stehen die Armaturen im Schacht komplett unter Wasser. Dies ist schlecht für die Lebensdauer der Armaturen. Sie rosten und müssen früher ausgetauscht werden. Auch für die Trinkwasserqualität ist ein mit Wasser gefüllter Trinkwasserschacht nicht vorteilhaft. Das Trinkwasser wird nur durch die Armaturen von Hangwasser getrennt. Dies ist nicht nach Norm und es kann nicht eine genügend hohe Qualität garantiert werden. Um die Entwässerung dieses Schachtes technisch richtig zu lösen, wird in einem ersten Schritt oberhalb des Schachte 3045a ein Versickerungsgraben erstellt. Dieser soll das anfallende Hangwasser sammeln und über den bereits bestehenden Meteorwasserschacht in die Ova d'Es-cha einleiten. Sollte dieser Versickerungsgraben nicht ausreichen, um den Schacht 3045a zu entwässern, ist eine Entwässerungsleitung mit einem Anschluss an die Ova d'Es-cha geplant. Diese soll unter dem bestehenden Feldweg und der Trockensteinmauer hindurchgeführt werden und in einem Auslaufbauwerk enden.

Bild 12: Überfluteter Schacht 3045a

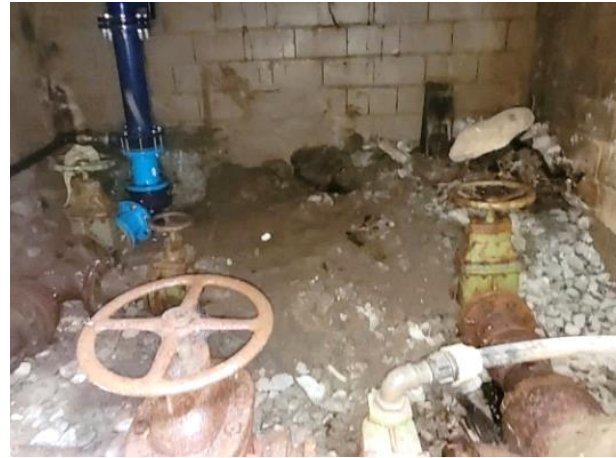
Diverse Trinkwasserschächte im Trinkwassernetz in Madulain benötigen kleinere Unterhaltsarbeiten wie Reinigungen, zusätzliche Schachtringe oder Vermörtelung von Rissen. Diese wurden teilweise bereits im Jahr 2021 durchgeführt. Bei zwei Schächten fehlen noch neue Armaturen, welche dieses Jahr saniert werden.

Bild 13: Schacht 3005 vor der Sanierung
